CATÁLOGO URBANÍSTICO DEL PATRIMONIO CULTURAL DEL MUNICIPIO DE SIERO PUENTES

Realizado en septiembre 2003 y aprobado en junio de 2006

EDIFICIOS/FUENTES/MOLINOS/PUENTES
/YACIMIENTOS ARQUEOLÓGICOS:
FICHA NÚMERO: **P1.1**

CONCEJO: SIERO	PARROQUIA: SAN MARTÍN DE ANES	NÚCLEO DE POBLACIÓN: VARÉ
DENOMINACIÓN: PUENTE BURACOS	ESTILO:	ENTORNO: RURAL
GRADO DE INTERÉS: B	NIVEL DE PROTECCIÓN: <input type="checkbox"/> INTEGRAL <input type="checkbox"/> PARCIAL <input checked="" type="checkbox"/> AMBIENTAL	TIPO DE INTERVENCIÓN POSIBLE: 1

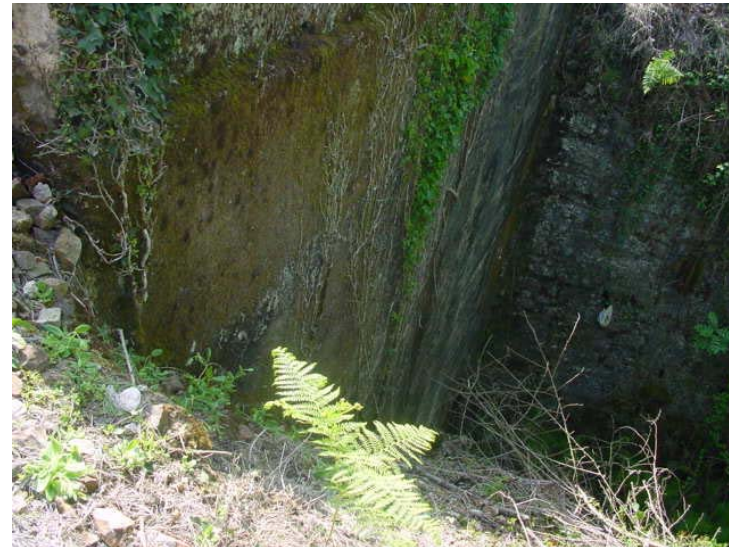
DENOMINACIÓN: PUENTE LA VIOLA

ESTADO ACTUAL: Cubierto de forma parcial por vegetación.
No presenta desconchamientos ni grietas.

Puente situado en las proximidades del apeadero de La Florida. La bóveda del puente es pequeña, sólo salva un arroyo. El resto de la estructura es un muro de contención.

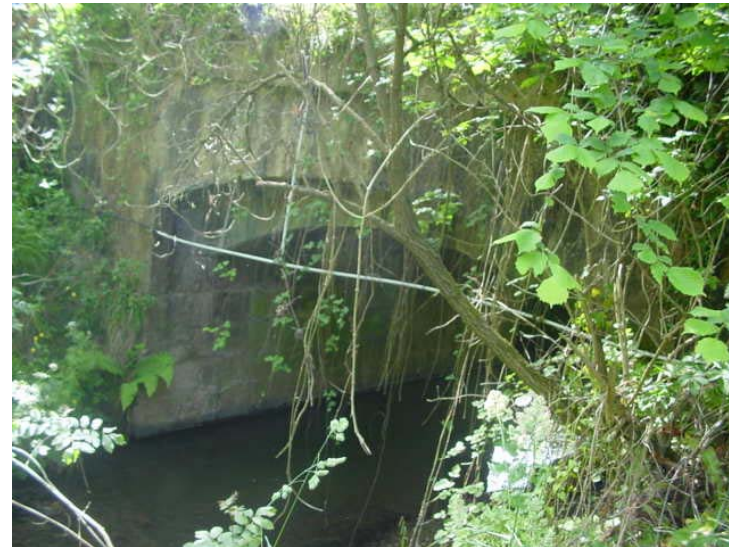
DENOMINACIÓN: PUENTE VILLAR

ESTADO ACTUAL: Cubierto de forma parcial por vegetación.
No presenta desconchamientos ni grietas.

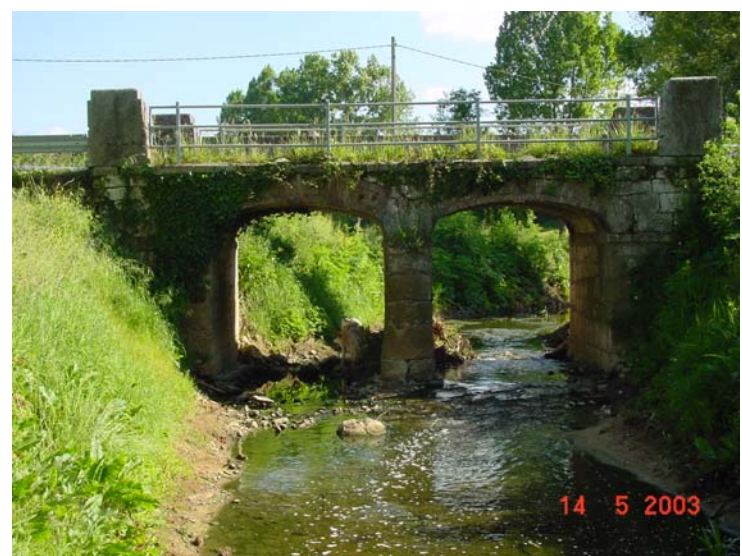
DENOMINACIÓN: PUENTE ARGÜELLES

ESTADO ACTUAL: Camino sobre el puente cubierto de cemento.
Presencia de desconchamientos y grietas.

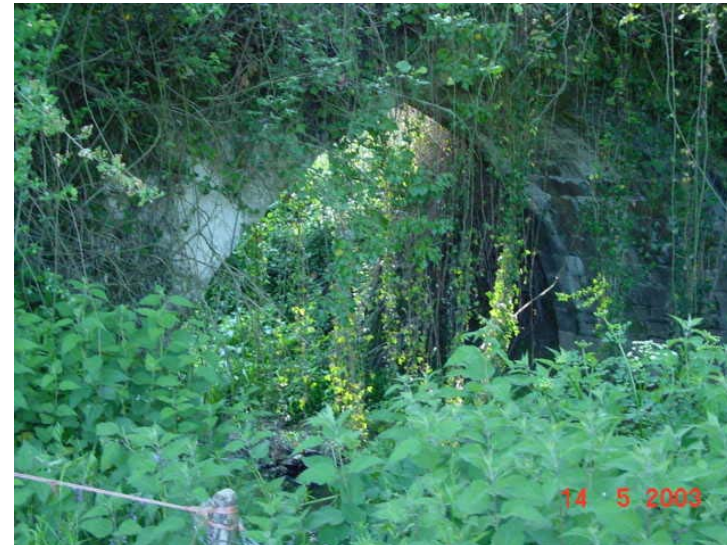
DENOMINACIÓN: PUENTE VALDEMORÁN

ESTADO ACTUAL: Parte derecha (aguas arriba) derruida. Zona tomada por la vegetación. Presencia de desconchamientos. No se puede confirmar la presencia de grietas a causa de la vegetación.

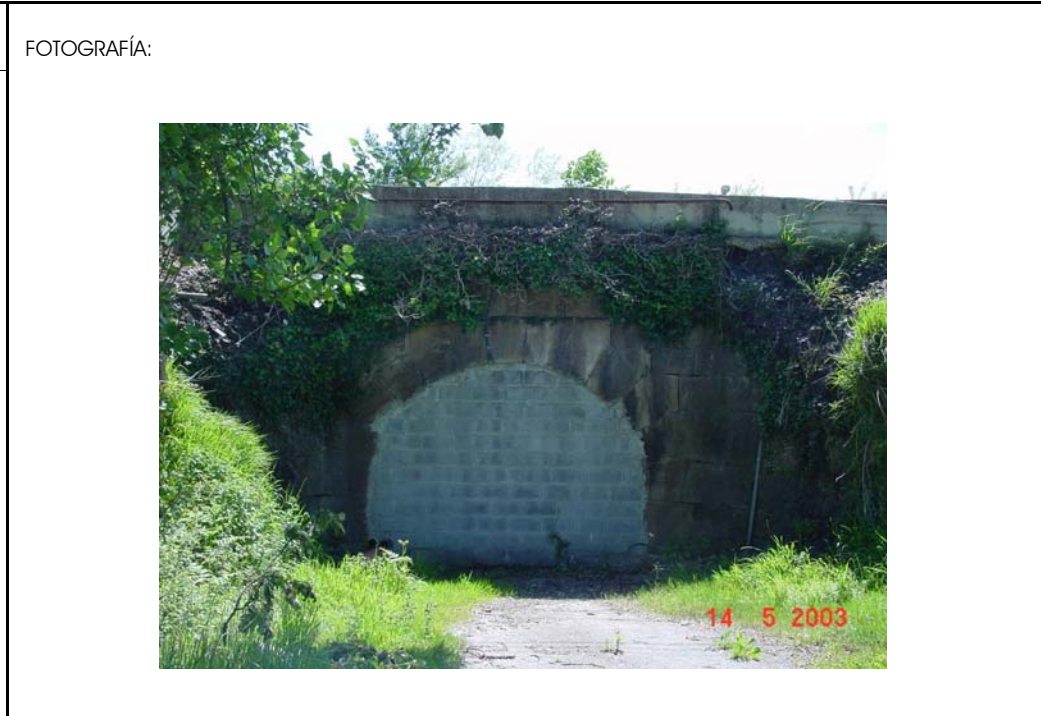
DENOMINACIÓN: PUENTE VENTA DE SOTO II

ESTADO ACTUAL: Laterales parcialmente derruidos.
Presencia de varias grietas.
Barandillas metálicas laterales.

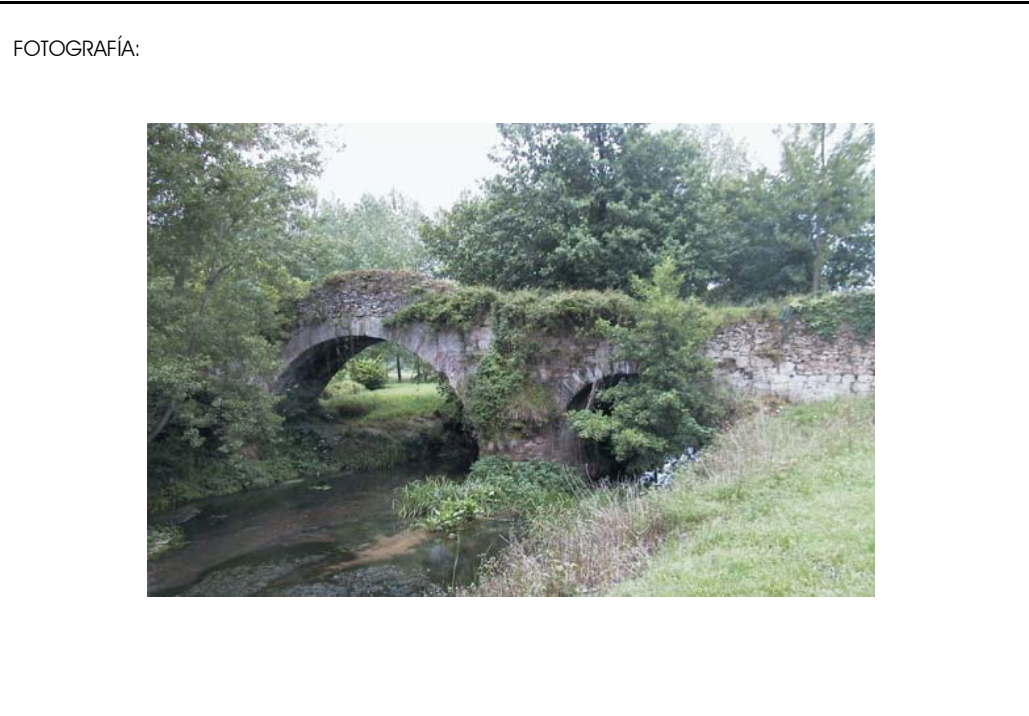
DENOMINACIÓN: VENTA DE SOTO III

La parte correspondiente a mampuesto pertenece a una etapa posterior. Si observamos ambos lados del puente vemos que, tanto la base como el muro, está realizado con sillares bien labrados.

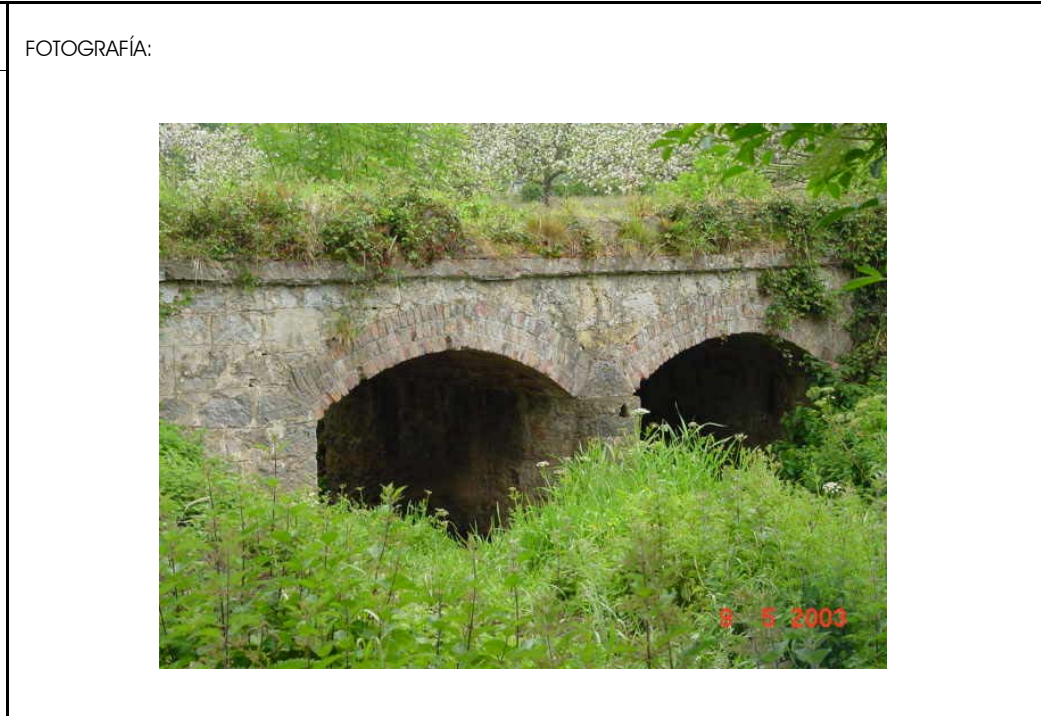
DENOMINACIÓN: PUENTE EL CASTRO

ESTADO ACTUAL: Parcialmente recuperado con hormigón y con piedra.
Uno de los márgenes está derruido en parte.
Presencia de grietas.

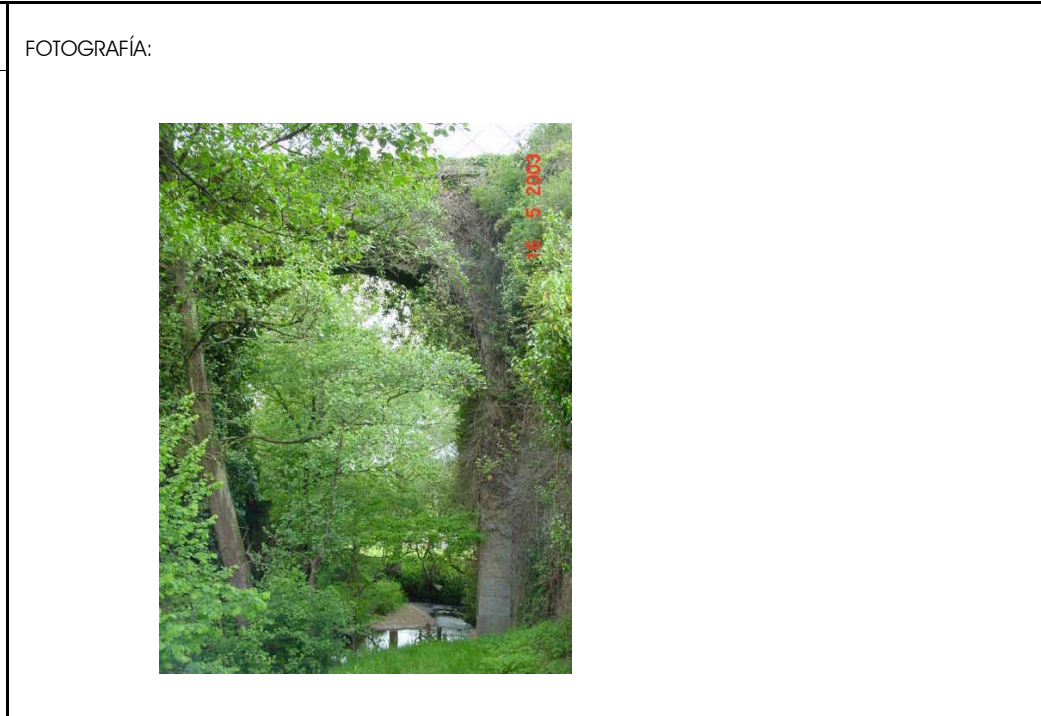
DENOMINACIÓN: EL PONTÓN

ESTADO ACTUAL: Estructura cubierta de trepadoras.
No se detecta presencia de desconchamientos ni grietas.

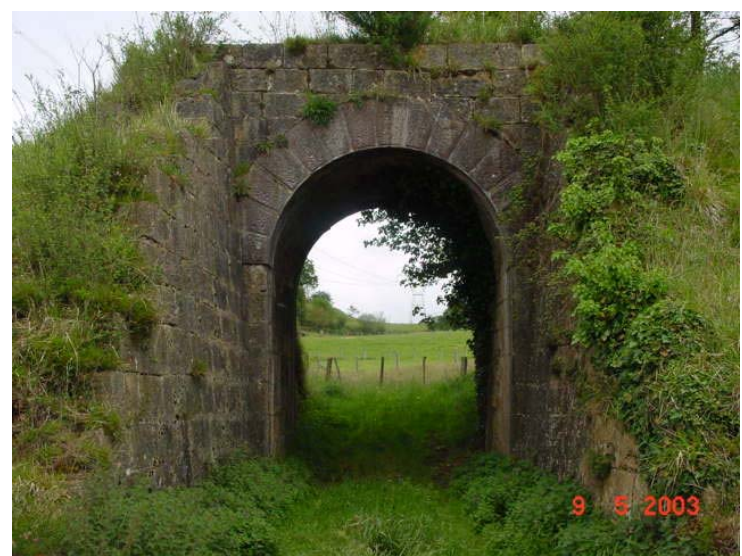
DENOMINACIÓN: PUENTE LIERES

ESTADO ACTUAL: Ensanchado.
Presencia de grietas y desconchamientos.

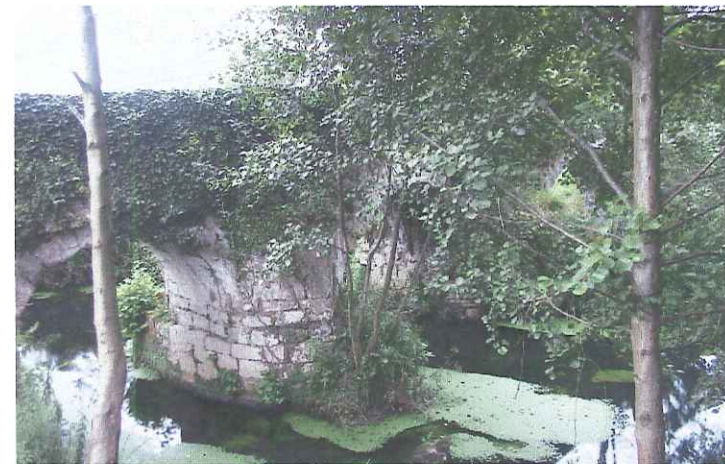
DENOMINACIÓN: PUEBTE EL ROMANÓN

ESTADO ACTUAL: Estribos y pilas bien conservadas. La estructura metálica está en mal estado. Parcialmente cubierto por vegetación. Presencia de grietas, desconchamientos y herrumbre (en escama).

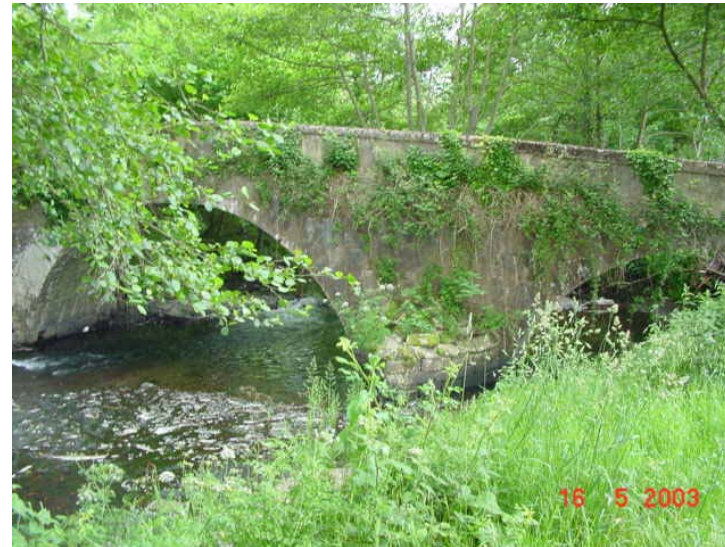
DENOMINACIÓN: PUENTE SAN JUAN DEL OBISPO

ESTADO ACTUAL: Presencia de grietas y desconchamientos.

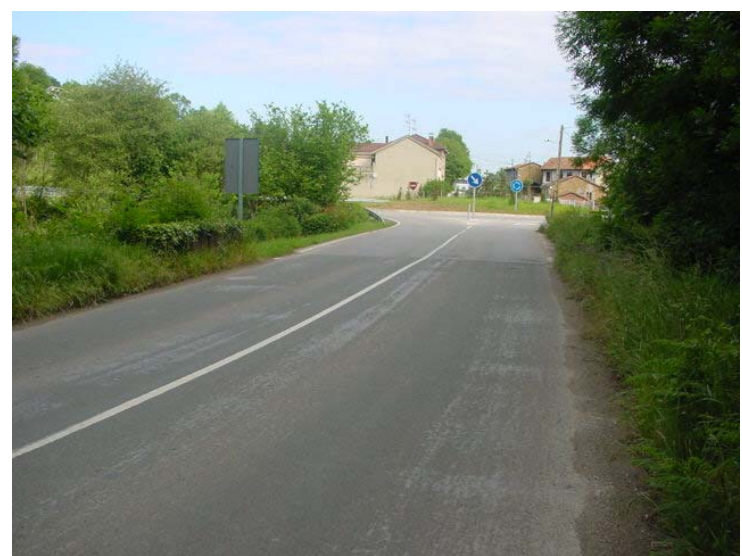
DENOMINACIÓN: PUENTE BENDICIÓN

ESTADO ACTUAL: No se confirma la presencia de grietas o desconchamientos por la abundancia de vegetación.

No se puede sacar una foto frontal del puente, por lo que se adjunta una del tramo de carretera que pasa sobre él.
