plan especial de protección de las antiguas instalaciones del pozo siero en lieres [siero]

Documento de Aprobación Definitiva. Julio 2007

Denominación *Castillete Pozo nº 2 / Edificio de embarque* Referencia catálogo **C3**

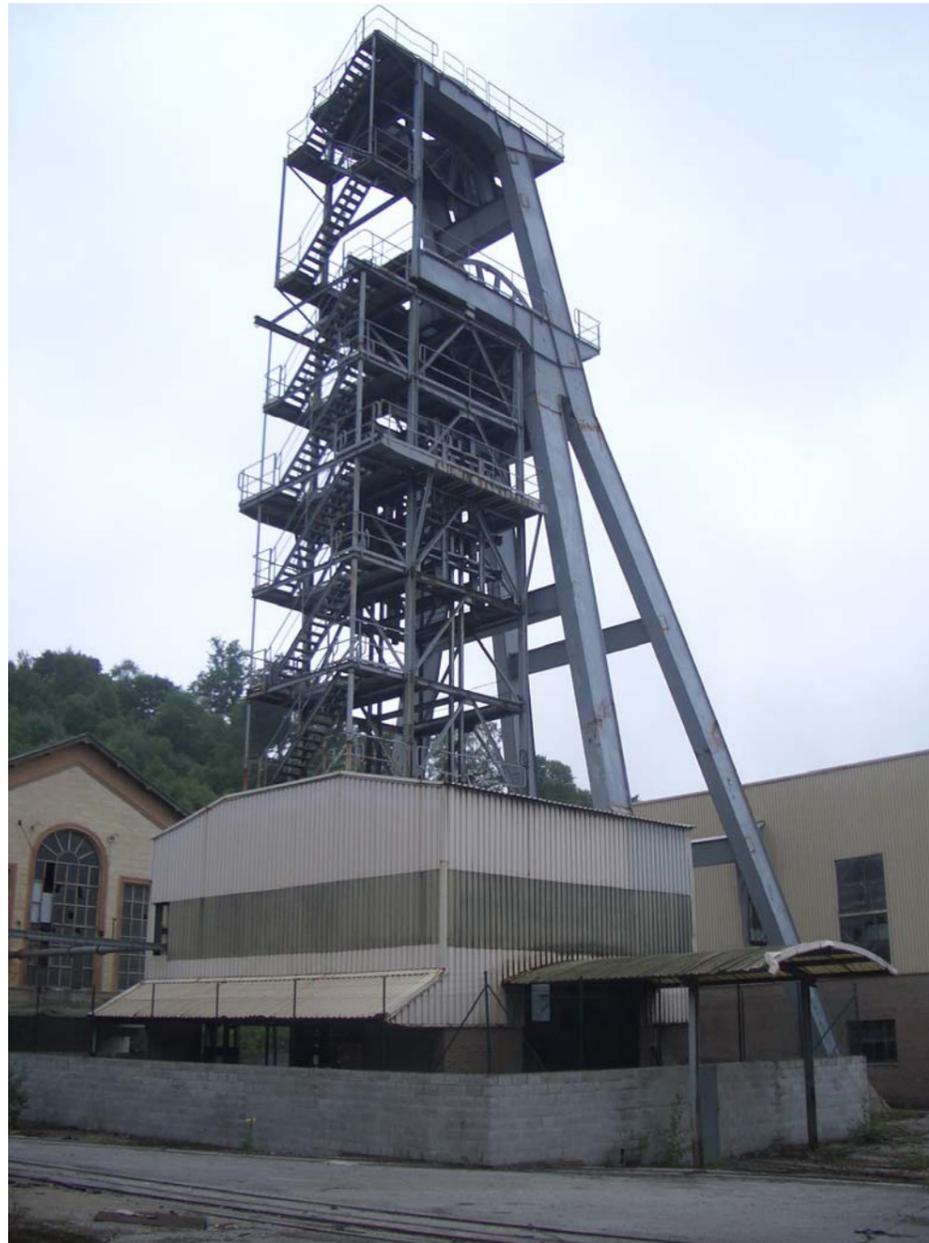
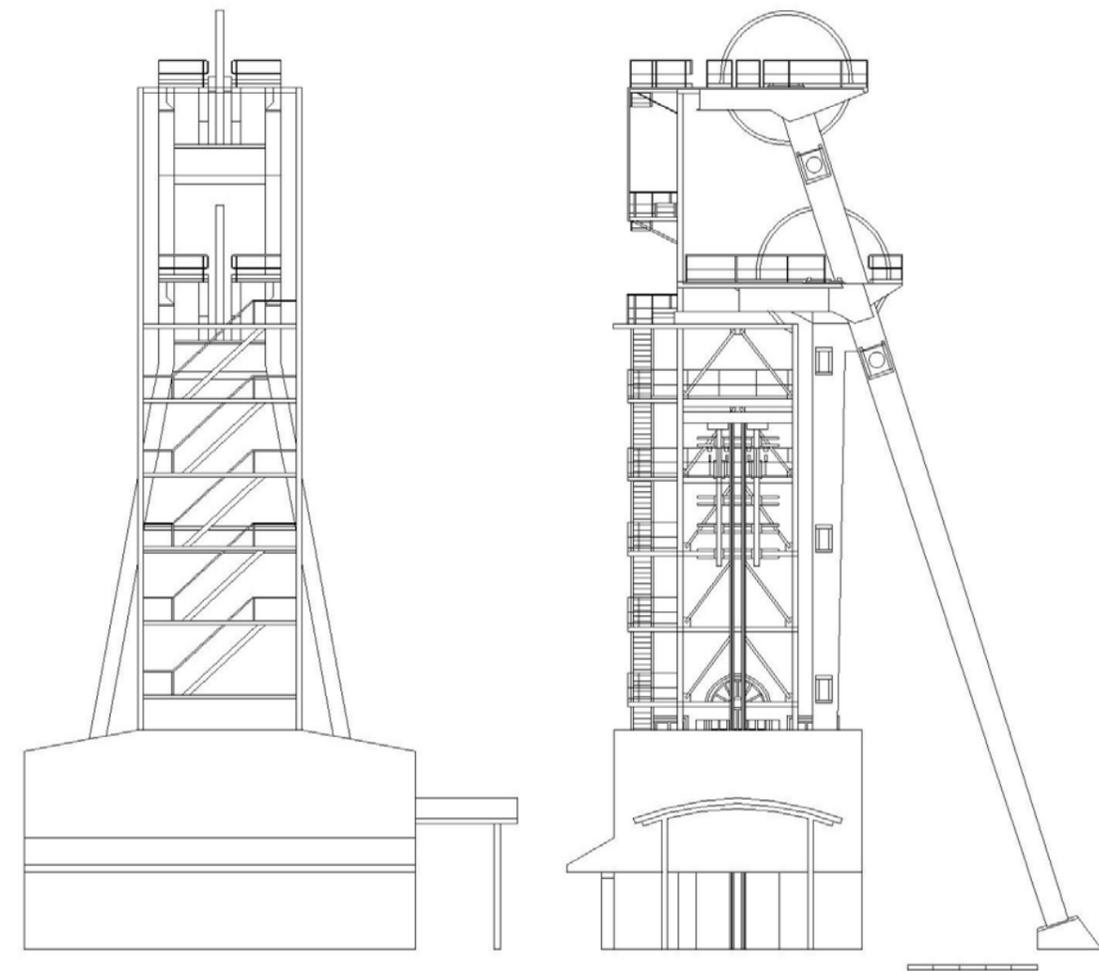
Documentación **fotográfica** Fecha: *23/06/2006*

Descripción *Castillete construido en acero con uniones soldadas, con cuatro apoyos articulados. Torre metálica de acero con uniones soldadas para soporte de las guías de las jaulas. Edificio de embarque de planta rectangular y una altura, con marquesinas adosadas en los testeros norte y sur (comunicación con la antigua sala de máquinas). Cubierta principal a dos aguas y secundaria a un agua en la fachada este, ambas de chapa nervada en el Edificio de Embarque y curva de material translúcido en las dos marquesinas. Cerramientos del edificio de embarque de fábrica de ladrillo visto y chapa nervada con paños de material translúcido, recibidos sobre estructura de acero con uniones soldadas. Dentro del Edificio de embarque existe una cabina de mando construida en chapa de acero y vidrio, en estado deficiente.*

Características físicas			Bueno, Aceptable, Regular, Deficiente	Estado de conservación
Elementos estructurales	Verticales	<i>Muro de carga de ladrillo y acero (Embarque) / Acero con uniones soldadas (Castillete)</i>	<i>Aceptable</i>	
	Horizontales	<i>Acero (plataforma del Castillete para apoyo ejes de poleas)</i>	<i>Aceptable</i>	
	Cubierta	<i>Acero (Castillete, Embarque y Marquesinas)</i>	<i>Aceptable</i>	
Elementos constructivos	Cerramientos	<i>Fábrica de ladrillo visto, chapa nervada, translúcido (Edificio de Embarque)</i>	<i>Aceptable</i>	
	Cobertura	<i>Chapa nervada (Edificio de Embarque), translúcido (Marquesinas)</i>	<i>Deficiente</i>	
	Solados	<i>Hormigón (Edificio de Embarque), chapa de acero (Plataforma del Castillete)</i>	<i>Deficiente</i>	
	Revestimientos			
	Carpintería exterior			
	Carpintería interior			
Instalaciones	Electricidad	<i>Dispone de instalación eléctrica</i>	<i>Anulada</i>

Maquinaria *Además de las poleas y demás mecanismos vinculados al Castillete existe en el Edificio de Embarque maquinaria de diversa naturaleza* Deficiente

Normativa Plan Especial		
Nivel de protección	<i>INTEGRAL [Bien incluido en el Inventario del Patrimonio Cultural de Asturias]</i>	<b>Obras permitidas:</b> <i>Conservación/ Restauración/ Consolidación</i>
Usos	<i>Dotacional</i>	
Necesidad de actuación	<i>Prioritaria</i>	
Prescripciones de intervención	<i>Eliminación del muro perimetral de bloque de hormigón que actualmente bordea el edificio. Sustitución del cierre actual de la caña del pozo por un nuevo cierre diáfano que permita percibir su oquedad, situado a la cota de acceso a la sala de embarque. Conforme a su inclusión en el Inventario del Patrimonio Cultural de Asturias, cualquier intervención sobre el edificio requerirá autorización de la Consejería de Cultura, Comunicación Social y Turismo del Principado de Asturias</i>

Estimación económica Intervención preferente: *Restauración* 119 m2 x 352 €/m2 (Edificio de embarque) + 48.000 € (Castillete)= 89.888 €
