Catálogo Urbanístico del Patrimonio Cultural del Municipio de Siero

EDIFICIOS/FUENTES/MOLINOS/PUENTES /YACIMIENTOS ARQUEOLÓGICOS: E

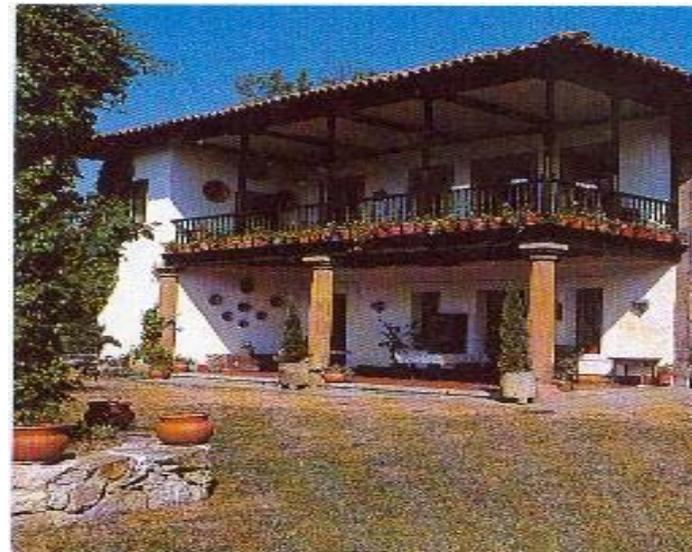
Edificio del siglo XVII con añadidos posteriores.El conjunto palaciego se desarrolla en planta formando un ángulo recto en cuyo vértice aparece una torre con tres plantas en alzado.Dos cuerpos rectangulares, adosados hacia el este y el sur completan el conjunto.La torre muestra al exterior una estructuración reticular de los vanos tanto en el lado norte como en el lado sur.De los dos cuerpos laterales, el adosado hacia el este soluciona su frente con un largo corredor de traza popular apoyado sobre toscas columnas de orden toscano y pies derechos con zapatas sosteniendo el tejado.El mismo motivo vuelve a aparecer en el remate sur del cuerpo que hace ángulo con la torre que engloba la fachada principal. En este caso el corredor tiene una mayor profundidad y se apoya sobre columnas de espléndida factura.La fachada principal orientada hacia el este en el cuerpo que acoge las dependencias mas importantes, muestra una gran sencillez compositiva al disponer los vanos de forma totalmente simétrica y enmarcarlos con hiladas de sillar liso ligeramente resaltadas sobre el enlucido del muro.En la puerta rematada por arco de medio punto de acusado dovelaje y en los balcones volados que cierran los huecos superiores, se centran los elementos de mayor movilidad de la fachada.Completa el conjunto una pequeña capilla exenta de planta cuadrada. Ante la puerta de entrada se ha colocado un pórtico formado por dos columnas de piedra sobre un murete sosteniendo el tejado.

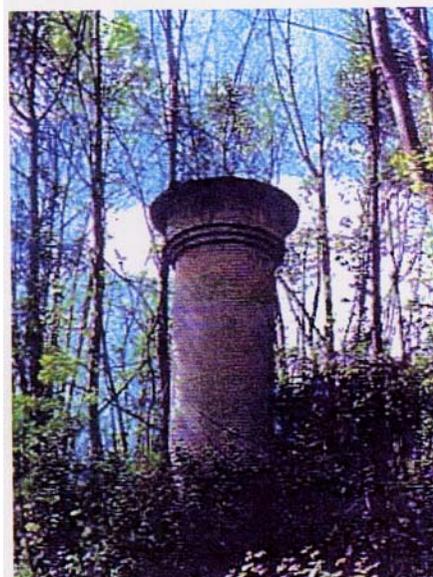
El polvorín se sitúa cerca de las cuadras. Fue diseñado por Paternotte en 1925 y tiene un depósito subterráneo para almacenar los explosivos. El material utilizado es el hormigón armado mientras que el tipo de techumbre es abovedada.
ESTADO DE CONSERVACIÓN: Deficiente
MATERIALES: Ladrillo, cerámica, hormigón armado y teja árabe.
