CONSEJERÍA DE EDUCACIÓN Y CULTURA

RESOLUCIÓN de 10 de julio de 2018, de la Consejería de Educación y Cultura, por la que se finaliza el expediente para la inclusión en el Inventario del Patrimonio Cultural de Asturias de 35 bienes patrimoniales del concejo de Siero.

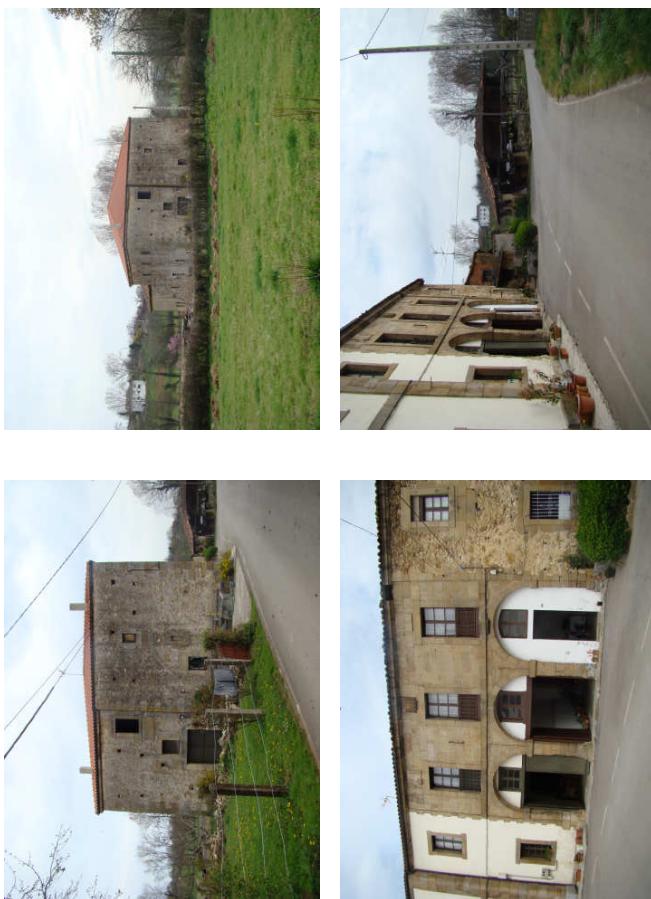
DETALLES: SECTORES: CIMENTACIÓN: <input type="checkbox"/> ESTRUCTURAS VERT: <input checked="" type="checkbox"/> CUBIERTAS: <input type="checkbox"/> FACHADAS: <input type="checkbox"/>		CERRAMIENTO: <input type="checkbox"/> Sillería bien trabajados en la fachada, mampostería en el resto del edificio. <input type="checkbox"/> CUBIERTAS: Teja curva	
DESCRIPCIÓN TIPOLÓGICA:		<p>Palacio de planta rectangular alargada y orientada hacia el sur, de cuatro cuerpos. Piso bajo abierto con espléndida arquería (tres arcos, aunque originalmente pudieron ser cuatro) que da paso a un zaguán de gran desarrollo. Fachada de sillar de buena factura. Sobre la clave de los arcos, tres grandes ventanas de cuidada y regular disposición. Cubierto con tejado a dos aguas.</p>

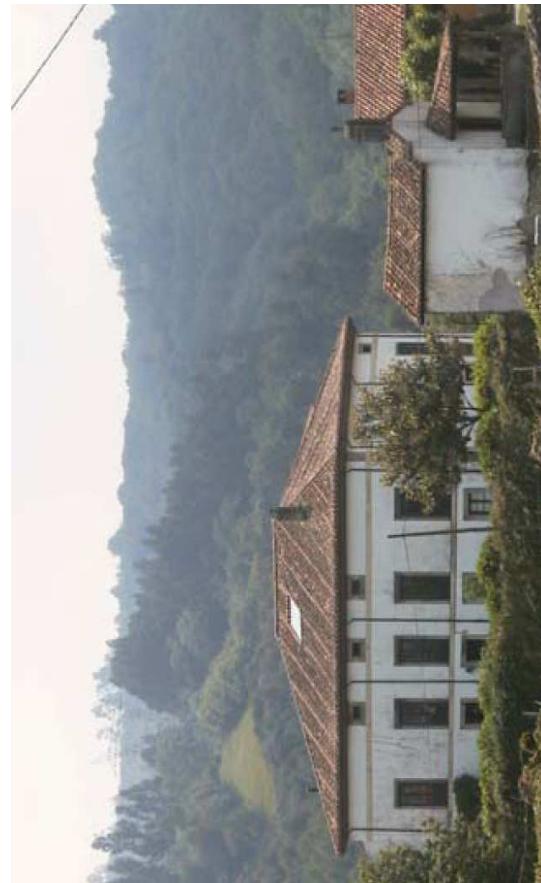
DEFICIENTE	<input type="checkbox"/>	<input checked="" type="checkbox"/>	SECTORES	CUBIERTAS:	A	ACABADOS INTERIORES	A		CUBIERTAS:	ACTUAL	USOS	
	RUINA	<input type="checkbox"/>	<input checked="" type="checkbox"/>	FACHADAS:	FACHADAS:	A	INSTALACIONES:	A		Teja curva			
DESCRIPCIÓN TIPOLÓGICA: Casona desornamentada, de bloque cúbico, en la que la planta noble ocupa el mismo espacio que la planta baja y la buhardilla. Fachada principal al norte. La estructura externa y la disposición interior están enormemente racionalizadas. Incorpora elementos tradicionales asturianos (galería acristalada cerrando el tramo alto de la fachada sur) Capilla en el jardín, al sureste de la casa: factura popular; planta rectangular y pequeño pórtico con dos columnas sosteniendo el tejado.

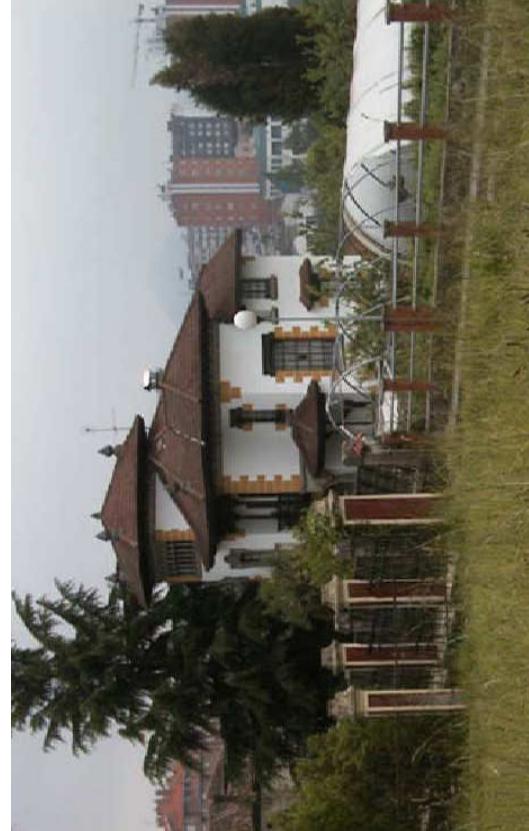
ESTADO DE CONSERVACIÓN	GLOBAL	BUENO	<input type="checkbox"/>	
	ACEPTABLE	ACEPTABLE	<input checked="" type="checkbox"/>	
	DEFICIENTE	DEFICIENTE	<input type="checkbox"/>	
	RUINA	RUINA	<input type="checkbox"/>	
DESCRIPCIÓN TIPOLÓGICA:				
<p>Planta y alzado de acusado movimiento tanto en el interior como en su proyección externa. El piso no está situado a la misma altura en los distintos cuerpos del edificio.</p> <p>Afán decorativo: en el interior es frecuente la utilización de azulejos con variados motivos ornamentales. En el exterior: se utilizan columnas que imitan el orden dórico, arcos de medio punto y pequeñas arcadas de recuerdo medieval; marcos de los vanos y balcón de apariencia renacentista; los tejados muestran pináculos y pronunciados aleros.</p>

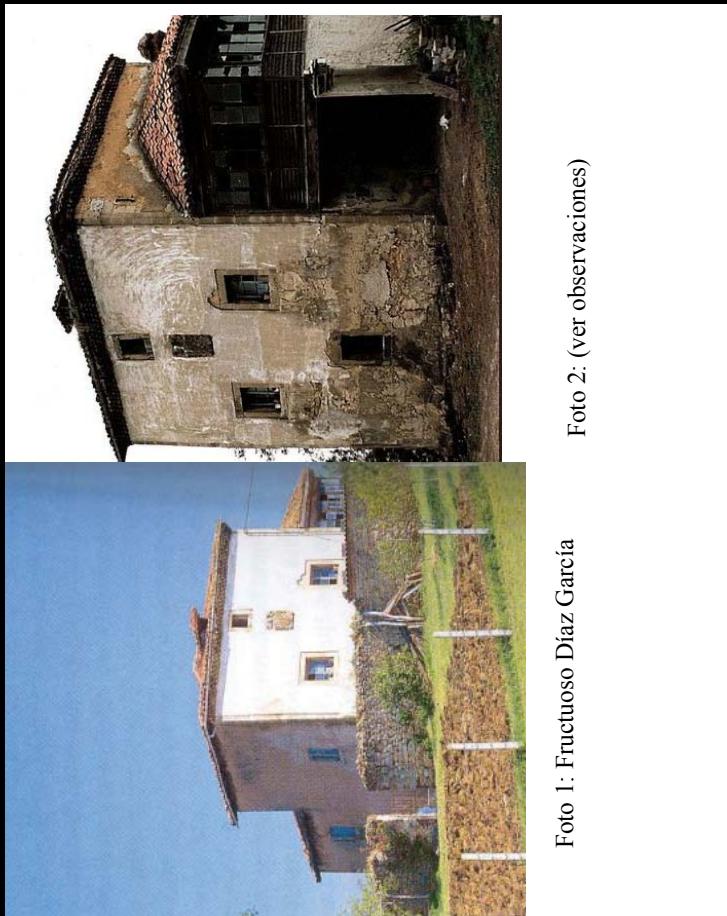
Torre prismática, de planta cuadrada, con la misma silueta cuadrada que la planta; se le añadió: un tramo abuhardillado con ventanas sobre el tejado; un cuerpo posterior para cocina y escalerera; otro lateral como pórtico de entrada y galería. Acusada simplificación de las líneas arquitectónicas: es rasa, de paramentos enlucidos.

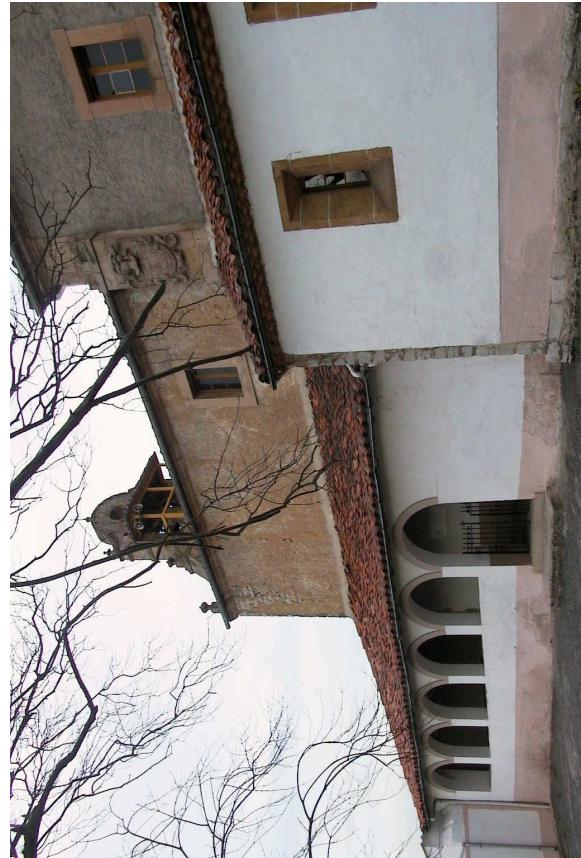
Iglesia de nave única alargada. Cabecera rectangular más ancha y alta que la nave. Cubierta con bóveda de crucería proyectada al exterior con gruesos machones de sillería. Al sur, cabildo contemporáneo, de cemento enlucido, con arcos de medio punto, que oculta la puerta meridional del templo, adintelada, y que comunica la iglesia con el cementerio.
Espadaña de tipología barroca

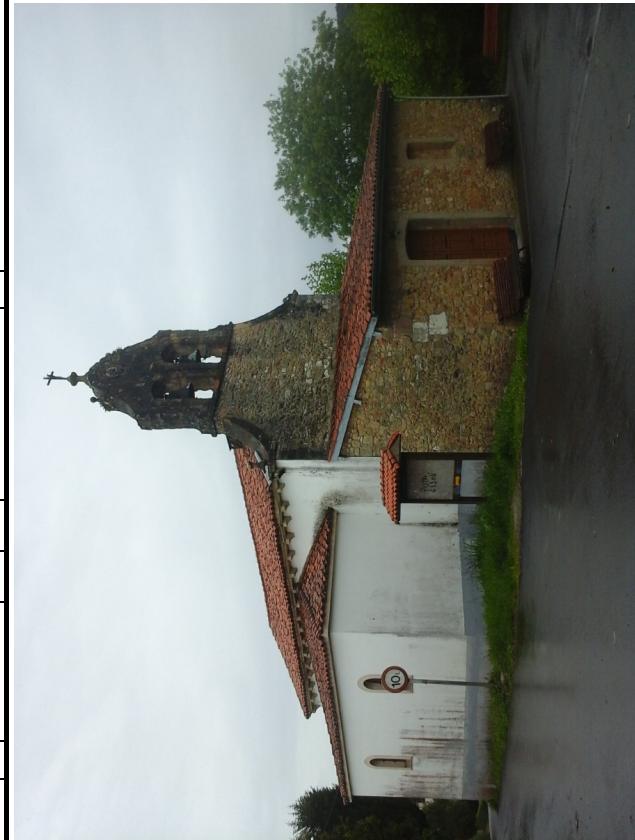
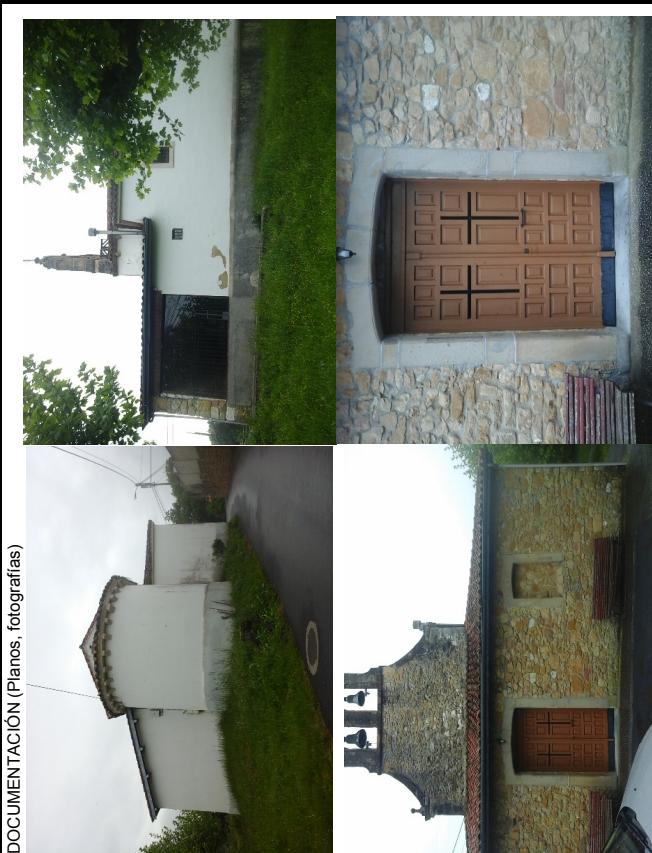
DESCRIPCIÓN:		<p>Iglesia parroquial de pequeñas dimensiones, planta de una sola nave. Cubierta de la nave a dos aguas. Cabecera más baja, tramo recto, remate semicircular y cubierta por bóveda de cañón y casquete esférico. Nave y ábside se rematan con pequeña cornisa sostenida por canecillos lisos, algunos románicos. Portada occidental construida con sillares, de arco de medio punto apoyado en machones, y línea de imposta lisa que sobresale en relieve. En el interior: sencillo arco de triunfo apuntado que descansa sobre cuatro columnas que en parte parecen corresponder a la primitiva edificación; capiteles de hermosa factura, predominando en su ornamentación los motivos vegetales. A ampliaciones posteriores se deben: dos pequeñas naves laterales separadas de la central por arcadas sobre pilar de base rectangular; una pequeña sacristía; cabildo; espadañá.</p>

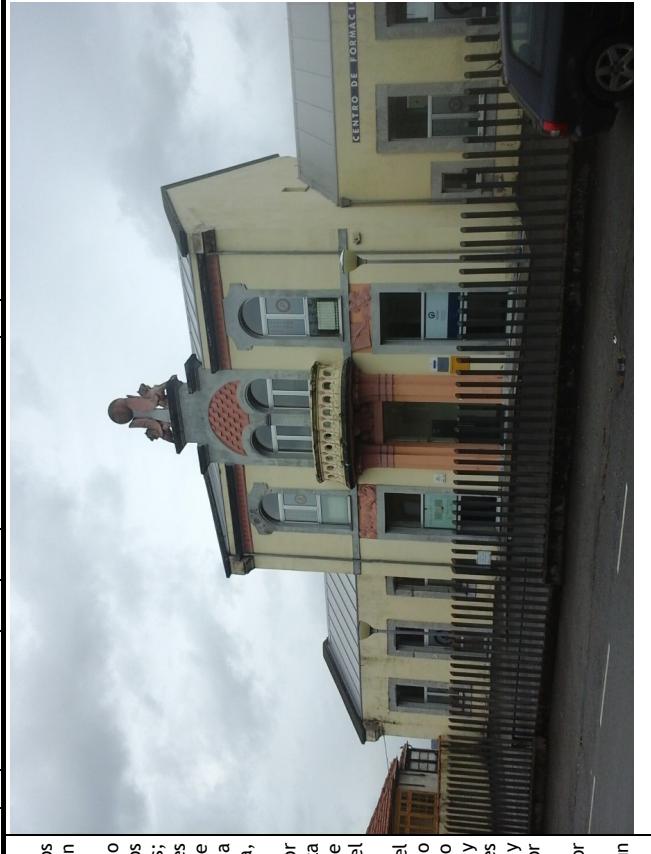
DESCRIPCIÓN:
Esquema en planta ampliamente extendido entre la arquitectura escolar coetánea: dos crujías laterales de una sola planta dispuestas en paralelo con la carretera, unidas por un cuerpo central avanzando de base cuadrada y doble altura. Las alas laterales albergaban cada una un aula, iluminadas por ambos costados. El cuerpo central acogía el portal, los vestíbulos que conducían a las aulas y los espacios complementarios para usos específicos, como Museo y Salón de Labores, retretes y lavabos; encima del vestíbulo se instaló la Biblioteca, abierta a la fachada por tres amplios ventanales uno de los cuales da a un balcón en voladizo, a la que se accedía por una escalerilla; el restante espacio de esta planta se distribuía entre los apartamentos de la pareja de docentes asignada a este establecimiento, mismo número que de aulas, compuesto cada uno por cocina, despensa, comedor, retrete y dormitorio. Cubierta a dos aguas muy marcadas. En la fachada del cuerpo central se hicieron resaltar por medio de una decoración escultórica realizada en piedra artificial: las jambas de la puerta principal, las molduras de enmarque denticulados y antepechos de las ventanas, el remate central de la cornisa, los entrepaños de esculturas sobre los dinteles de las puertas laterales, el entrepaño de escultura bajo el balcón de la biblioteca y la balaustrada del balcón. El esquema comppositivo de la fachada consistió en acentuar la importancia visual del cuerpo central, abriendo el balcón sobre el eje de la puerta de acceso al edificio, colocando sendas placas relieves sobre los dinteles de las puertas laterales, y rematando dicho eje en lo alto de un hastial escalonado por medio de una escultura con forma de híbrido entre felino y alado sosteniendo un globo terráqueo. Los relieves sobre los dinteles de los vanos laterales representan escenas salinas a la función educativa del edificio protagonizadas por niños y adultos, de difícil interpretación; las jambas de la puerta están trabajadas en su tramo superior imitando loscapiteles de orden palíniforme egipcio, prolongándose debajo del balcón. Una línea de imposta divide los pisos; en el inferior los vanos son adintelados y es el superior serematan con arco peraltado y se enmarcan con pilastras y molduras curvas. El espacio de recreo se extiende por delante del edificio, protegido de la carretera por un cierre de tapia y verja de madera sobre ella.

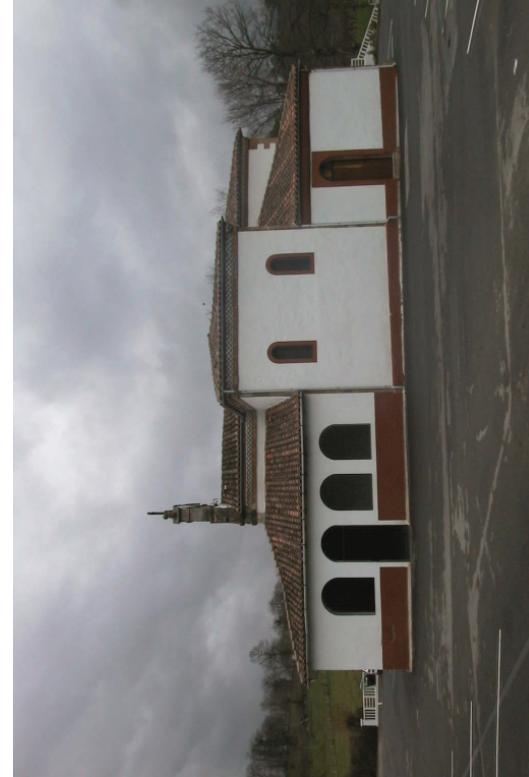
Iglesia de medianas dimensiones, de planta de cruz latina, desarrollada a partir de una única nave de probable origen medieval; por el escaso desarrollo de la nave queda prácticamente convertida en cruz griega. Sacristía y pórtico de gran extensión.

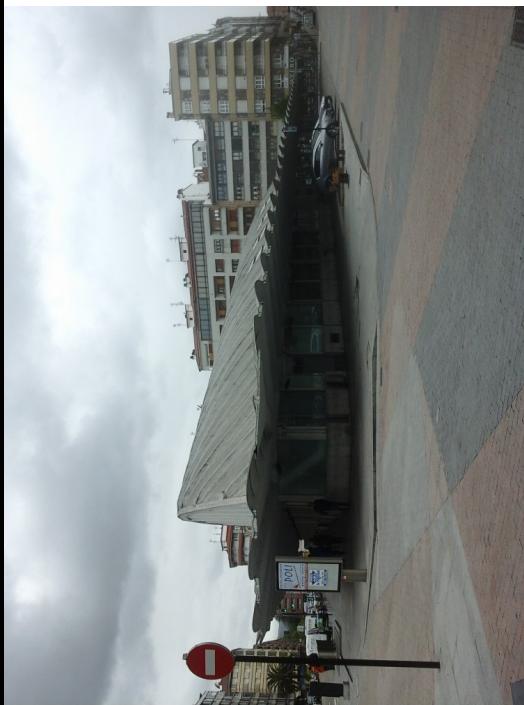
CONSEJO: PRINCIPADO DE ASTURIAS		EDIFICIOS/ELEMENTOS URBANOS/NUCLEOS	
INVENTARIO DEL PATRIMONIO CULTURAL de ASTURIAS		FICHA NÚM	SI-21
CONCEJO:	Siero	PARROQUIA:	Pola de Siero (San Pedro de)
NUCLEO DE POBLACIÓN:	La Pola Siero	Localización:	PZ ABASTOS 2
DENIMINACIÓN:	Plaza Cubierta de Pola de Siero/ La Plaza Cubierta	BARRIO:	
EPOCA:	1908 - 1911	ESTILO:	Modernismo / Ingeniería Vanguardista
ACEPTABLE	BUENO	CIMENTACIÓN:	B
DEFICIENTE	ACEPTABLE	HUECOS:	B
RUINA	DEFICIENTE	ACABADOS INTERIORES	B
GLOBAL	SECTORES	INSTALACIONES:	B
ESTADO DE CONSERVACION	FACHADAS:		Inadecuado:
DESCRIPCIÓN:		<p>Mercado cubierto con bóvedas nervadas de hormigón armado, de planta triangular, de productos perecederos, levantado mediante fábrica moderna de hormigón armado, generadora de espacios liberados de apoyos intermedios. La cubierta se consigue mediante la intersección de dos superficies cilíndricas parabólicas seccionadas por un plano vertical cuya proyección es la hipotenusa del triángulo; la intersección de este plano con las dos superficies cilíndricas da lugar a los dos grandes arcos parabólicos que configuran la única fachada que tiene el edificio.</p> <p>La sutil marquesina que bordea en todo su perímetro el mercado atenúa la diferencia de escala existente entre el edificio y las construcciones vecinas. Este espacio sirve para instalar puestos de venta exteriores, y como paseo.</p> <p>El interior ha sido reformado, constituyendo ahora un espacio diáfrago, interrumpido sólo por los pilares cilíndricos que soportan la cubierta.</p> <p>Iluminación natural por las tres fachadas y un grupo de lucernas abiertas sobre el ángulo recto de la planta.</p>

PROTECCIÓN EXISTENTE:		ACCESO: <input checked="" type="checkbox"/> FÁCIL <input type="checkbox"/> V.T.T. <input type="checkbox"/> DIFÍCIL	
ENTORNO:		Favorable	
INVENTARIO MUNICIPAL / IPAA			
MATERIALES			
CERRAJERIA:		Hormigón armado en nervios; hormigón ciclopé en cimientos; vidrio	
CUBIERTAS:		Hormigón armado en bóveda y aleros – marquesina; hormigón armado en la viga del alero; cemento en los elementos de la cubierta; fibrocemento en los entrepaños de la marquesina.	
USOS		ORIGINAL: <input type="checkbox"/> OTROS USOS <input type="checkbox"/> ACTUAL: <input type="checkbox"/> Ocio / Cultural	
AUTOR:		Mercado	
RECINTO DE EVENTOS			
OCIO / CULTURAL

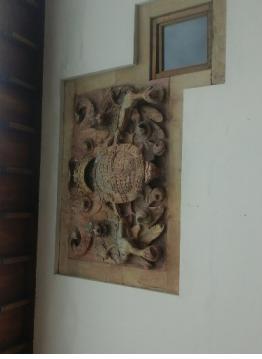
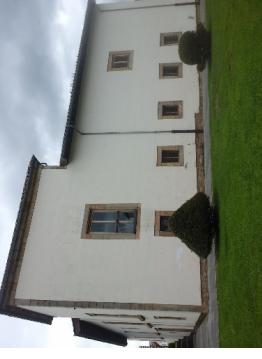
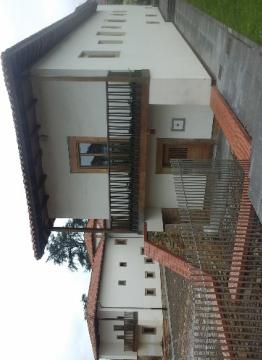
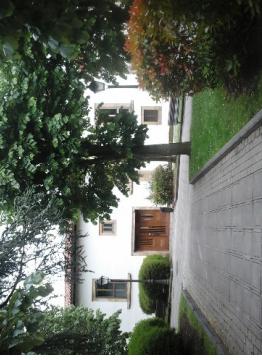
Fue construido por una crujía completa (la mitad) y dos parcialmente conservadas (la parte y la esquina). Al pie de su fachada oriental, dando a la calle Luis Navia Osorio, se construyó en 2005 una bolera.

AUTOR FICHA:	REVISADA:	NOTICIAS HISTÓRICAS:
[proyectoamos] / C. Xavier Acielo Rivera	X: 284640 Y: 4807790 HUSO 30	Fruictuoso Díaz García Julio 2007
FECHA:	FECHA:	El edificio actual está formado por una crujía completa (la mitad) y dos parcialmente conservadas (la parte y la esquina). Al pie de su fachada oriental, dando a la calle Luis Navia Osorio, se construyó en 2005 una bolera.
COORDENADAS UTM ETRS89	REVISADA:	El tercio meridional del palacio fue derribado con motivo de las obras de la nueva N-634, en los años setenta del siglo XX.
		Adquirido por el Ayuntamiento de Siero en 1993.
NOTICIAS HISTÓRICAS:	INTERVENCIONES:	Reconstruido/rehecho entre los años 90 del siglo XX y principios del siglo XXI por una escuela-taller.

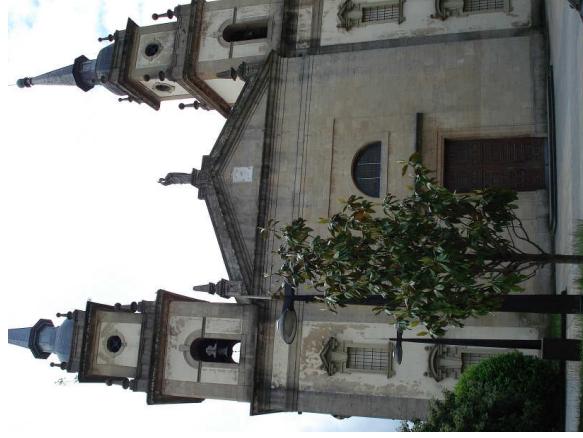
GLOBAL		SECTORES		B	B ORIGINAL: OTROS USOS SOS
CONCRETO DE		ESTRUCTURAS VERT:	B HUECOS: ACABADOS INTERIORES		ACTUAL CUBIERTAS: Teja curva
DESCRIPCIÓN TIPOLÓGICA:					
<p>Iglesia parroquial de grandes dimensiones, con planta de tipo basilical; estructura rectangular que engloba las tres naves y las dos torres que enmarcan la fachada principal.</p> <p>Cabecera poco profunda, prolonga hacia el exterior el espacio de la nave central, considerablemente más ancha que las laterales.</p> <p>Naves se separan mediante gruesas arcadas de medio punto apoyadas sobre pilares de sección cuadrada; sobre ellos sencillas pilastras toscanas.</p> <p>Nave central y cabecera se cubren con bóveda de medio cañón corrida, como también los falsos brazos del crucero.</p> <p>Naves laterales compartimentadas en tres tramos con cubierta de arista.</p> <p>Fachada monumental: cuerpo central con remate en frontón triangular y contención ornamental.</p>

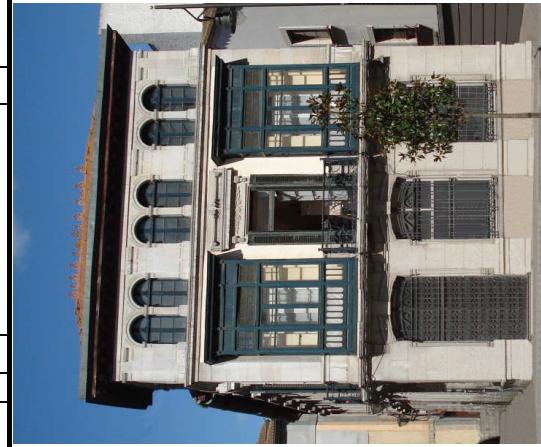
Edificio exento, originalmente de uso residencial y comercial, con apariencia de torre por adaptarse en planta a una parcela antigua de pequeñas dimensiones, por tener una acusada proyección vertical y por ser su cuerpo delantero meridional más alto que los restantes. Cuando se construyó ocupaba un lugar privilegiado en la zona más activa de Pola de Siero, en su calle principal y frente a una calle recientemente abierta. Eclecticismo evidente en la disposición exterior de los dos cuerpos bajos, y en la alternancia de vanos y miradores. La torre presenta gran ritmo y variedad de motivos: la planta baja con arcos rebajados, semicolumnas y molduras acanaladas; el piso superior de la torre, más estrecho, recoge la influencia del estilo montañés, con pequeñas ventanas de remate semicircular y separadas por pseudopilastres; también galerías y balcón volado. La trasera de la casa, que da al norte, a la plaza de Les Campes, presenta dos pisos: uno bajo, con tres vanos, siguiendo el esquema de la fachada, con arcos rebajados con molduras destacadas y semicolumnas en las jambas, y un piso superior con galería popular que ocupa todo el ancho y con trabajo ornamental en el alero y piso de la misma. Coronado con tejado a cuatro aguas y alero de pronunciado desarrollo.

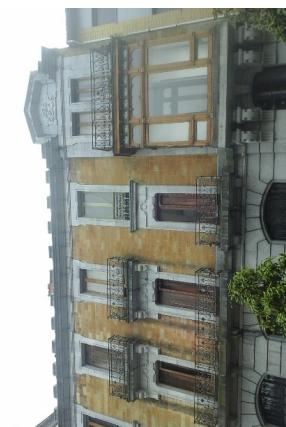
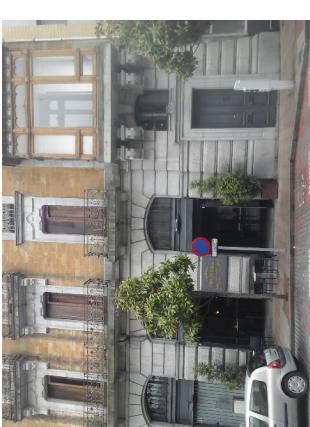
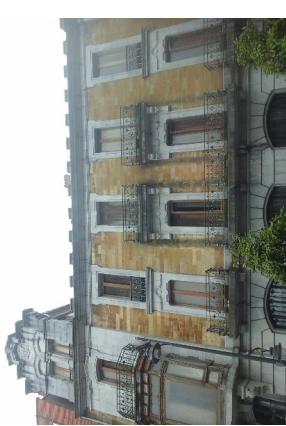
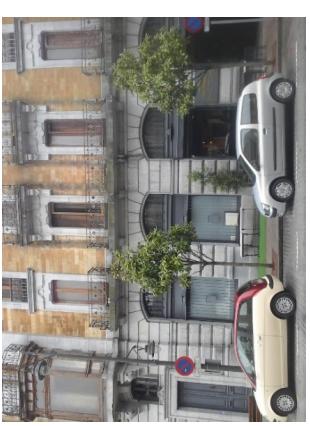
DESCRIPCIÓN:											
<p>Edificio de grandes dimensiones, en el que destaca la fachada norte, que da a la que era en su momento vía principal de la Pola. Presenta piso y dos plantas, con dos cales laterales enmarcando un cuerpo central que duplica el ancho de las calles. Hay un acusado movimiento en el alzado de la fachada, ampliado con la diferenciada prolongación de los dos tramos laterales sobre la línea de la cornisa que remata el conjunto. Presenta almohadillados, marcos adintelados, marcos rematados por arcos decomplizada factura, marcos rebajados, miradores sobre pronunciadas ménsulas y balcones cerrados con espléndida labor de forjado.</p>

<p>Hoja: Ortofoto + parcelario, 2016 Coordenadas UTM ETRS89 X: 284430 Y: 4807900 HUSO 30 AUTOR FICHA: Fructuoso Díaz García FECHA: Julio 2007 REVISADA: [projectamos] / C. Xavier Aurió Rivera FECHA: Febrero 2018</p> <p>Construido por una de las familias de comerciantes y banqueros más rica de Pola de Siero durante los siglos XIX-XX</p> <p>INTERVENCIONES: En el Archivo Municipal de Siero se conserva un Proyecto de reforma del Banco de Siero, firmado por el arquitecto José Antonio Cabriera Fontana, para instalación de oficinas (destinadas al Banco de Siero), en un local de casi 380 metros cuadrados; incluyéndolos con plantas y alzados del edificio. ARCHIVO MUNICIPAL DE SIERO (Pola de Siero), caja 11145, n.º 40 A inicio del siglo XXI se realizó una rehabilitación integral del inmueble adecuando el interior para el cambio de uso a Hostelero.</p> <p>BIBLIOGRAFÍA: SOTO BOULLOSA, Juan Carlos. "Zona central. Concejos de Gozón, Carreño, Illas, Convera, Llanera, Siero, Noreña, Ribera de Arriba y zona rural de Oviedo y Gijón", Liño, Nº 3, Oviedo, 1982, p. 542</p>	<p>Luis Bellido proyectó y construyó también en Pola de Siero la decoración de la cripta y capilla adosada a la iglesia delasillo de ancianos de Pola de Siero, por encargo de D. Florencio Rodríguez, de estilo neorrománico, ricamente materializado con mármoles policromos que revisten muros. Actualmente el edificio goza de un buen estado de conservación gracias a su rehabilitación y cambio de uso a café-bar.</p> <p>Expte N°:</p>

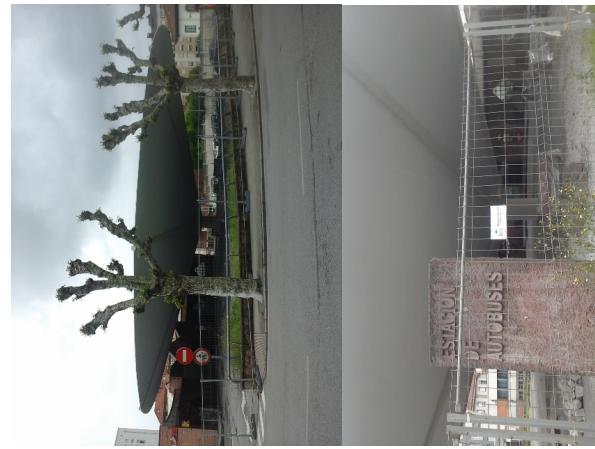
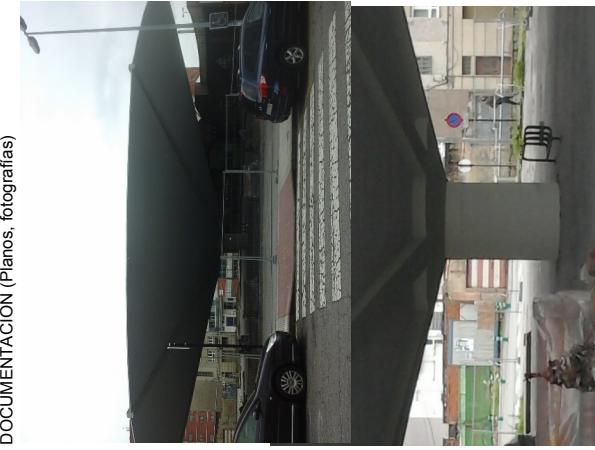
DESCRIPCIÓN:		<p>Paraguas con una estructura tronco-cónica-parabólica que se apoya sobre un pilar circular de 90cm de diámetro. El espesor de la cubierta es de entre 4 y 4,5 cm, y con unas dimensiones de 40m. de diámetro.</p>

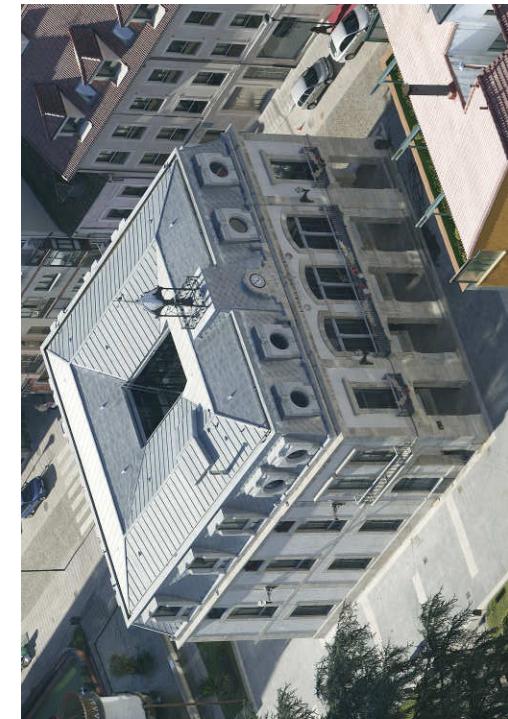
DESCRIPCIÓN TIPOLÓGICA:
 Edificación de dos plantas y estructura cúbica que dispone sus cuatro fachadas de acuerdo con las premisas del eclecticismo imperante en la época. El tramo superior de la fachada principal se adelanta para convertirse en amplio pórtico en planta baja con arcos rebajados.
 El alzado de la fachada principal se articula en tres calles, las laterales un poco más adelantadas.
 La calle central de la fachada presenta tres arcos con pilares decorados, balcón corrido y volado, arcos escarzanos divididos con un pilar.
 Los aspectos decorativos más sobresalientes son el almohadillado aplicado en la planta baja y el tratamiento de los marcos, en especial en el piso alto, en los correspondientes a las calles laterales.
 Puerta principal bajo pórtico, da paso a un estrecho vestíbulo del que parte la monumental escalera que conduce al piso principal.

INTERVENCIONES:	<p>Obras de rehabilitación, dirigidas por el arquitecto municipal D. José Benito Díaz Prieto, premio Asturias de Arquitectura 1984 por este trabajo reformado en 2006, transformándose totalmente el interior y añadiéndose un piso más, y dos plantas; ahora la mitad sur presenta cuatro alturas. En la planta baja se redistribuirán los servicios de Estadística, el registro general, Tesorería, Renta y la centralita. A su vez, en la planta primera se habilitarán espacios para Patrimonio y Personal, el despacho del Alcalde, Contratación, dos salas de reuniones y otra sala más para el secretario, así como un nuevo salón de plenos. La reforma del edificio del Ayuntamiento sierense tenía en principio un plazo de ejecución de ocho meses y un presupuesto de más de 1.088.000 euros.</p>		
BIBLIOGRAFÍA:	<p>SOTO BOLLOSO, Juan Carlos. "Zona Central, Concejos de Gozón, Carréño, Illas, Covera, Llanera, Siero, Noreña, Ribera de Arriba y zona rural de Oviedo y Gijón". <i>Líro</i>, nº 3, Oviedo, 1962, p. 544.</p> <p>DÍAZ PRIETO, José Benito (1952). <i>Arquitectura. Oviedo: Síntesis. Planescand, Proyectos y Desarrollo Editorial, 2007. 155 p. [23] p. de publicidad: 11. col. y n.</i></p> <p>Proyecto de reforma y ampliación del edificio del Ayuntamiento de Siero (2006-2007), p. 13-27 y 149.</p>

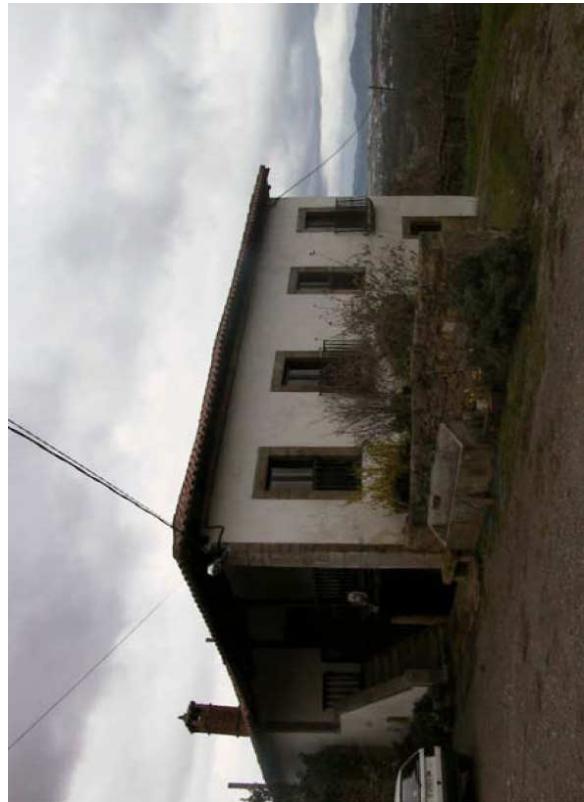
COBIERNO DEL PRINCIPADO DE ASTURIAS		IPAA		EDIFICIOS/ELEMENTOS URBANOS/NUCLEOS					
CONSEJERÍA DE CULTURA, COMUNICACIÓN SOCIAL Y TURISMO		INVENTARIO DEL PATRIMONIO ARQUITECTÓNICO DE ASTURIAS		FICHA NÚM					
CONCEJO:		SIERO		PARROQUIA:					
NÚCLEO DE POBLACIÓN:		Tirfana		CALLE:					
DENOMINACIÓN:		Quinta de Uriá/Casa de Baña		BARRIO:					
ÉPOCA:		Edad Moderna. Siglo XVII - XVIII		ESTILO:					
CONSERVACIÓN:		BUENO <input type="checkbox"/>		CIMENTACIÓN:					
GLOBAL		ACEPTABLE <input checked="" type="checkbox"/>		A PAVIMENTO:					
ESTRUCTURAS VERT:		DEFICIENTE <input type="checkbox"/>		A HUECOS:					
SECTORES		RUINA <input type="checkbox"/>		B ACABADOS INTERIORES:					
CUBIERTAS:		B FACHADAS:		B INSTALACIONES:					
DESCRIPCIÓN TIPOLÓGICA:									
<p>Casa rural de grandes dimensiones, planta rectangular y dos pisos, estructura cúbica, doble buhardilla y cubierta a cuatro aguas.</p> <p>Regular disposición de los vanos. La fachada este presenta cuatro balcones, dos de ellos volados.</p> <p>El actual portón del centro de la planta baja sugiere la existencia de un antiguo arco de entrada.</p> <p>La fachada sur presenta un espléndido corredor de madera, cerrado por antepecho de madera muy trabajado, de notable profundidad que se apoya en las paredes laterales y sobre una columna de piedra situada asimétricamente junto al arranque de una escalera, también de piedra que sirve de acceso al piso superior por uno de los extremos del corredor.</p> <p>Presenta capilla exenta dedicada al Ángel Custodio (hoy a San Isidro Labrador); de planta rectangular y cubierta de bóveda de crucería; pintura mural; precedida de un portal que se cierra con dos columnas de factura dómica sobre murete; rematada con espadaña.</p>

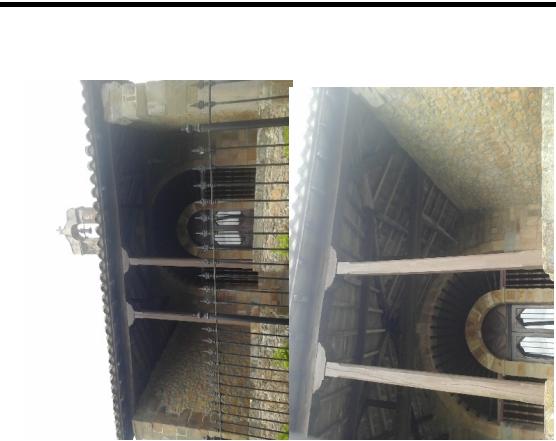
DESCRIPCIÓN:									
<p>Capilla exenta, de planta cuadrangular con pórtico adosado a la fachada oeste, de grandes proporciones, cerrado con murete que sostiene dos columnillas de madera de factura contemporánea.</p> <p>Cubierta a cuatro aguas, con bóveda de medio cañón al interior, que está completamente reformado</p> <p>A la capilla se accede por una puerta formada por arco de medio punto. Al exterior destacan los contrafuertes a ambos lados de la nave.</p>

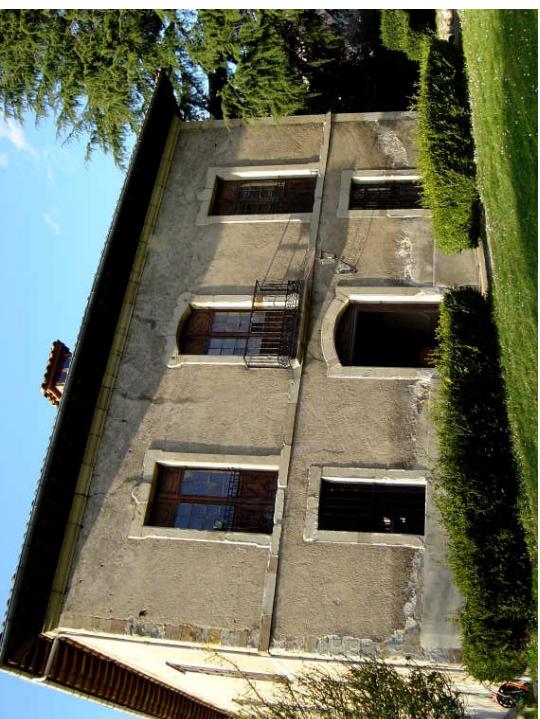
DESCRIPCIÓN TIPOLÓGICA:					
<p>Casona hidalga de bloque cubico, planta rectangular, dos pisos, sótanos y buhardillas. Un muro alto de mampostería cierra completamente la finca en la que se encuentran la casa y la capilla, a la que se accede a través de un portalón. Los vanos se distribuyen en dos pisos variando su tamaño y forma, siendo mayores en la fachada principal, la meridional, donde combina los vanos adintelados con los ligeramente peraltados, propios de la puerta principal y del vano superior situado sobre ella, con balcón volado ligeramente.</p>

INTERVENCIONES:	<p>Parece que el interior de la casa ha sufrido algunas reformas en el siglo XX-principios del XX.</p>	<p>BIBLIOGRAFÍA:</p> <p>DÍAZ GARCÍA, Fructuoso, <i>La biblioteca de Don Víctor Cován y Junco: (Colunga, 1848 - Madrid, 1927)</i> [Manuscrito], [Pola de Siero, 2002], 3 vol., Premio Padre Patac 2003; contiene : V.I. Estudio - V.II. Catálogo - V.III. Índices</p> <p>VALDESOTO: DEL AYER AL HOY, Valdesoto, Asociación Socio-cultural Todos Juntos Podemos, 2007</p>

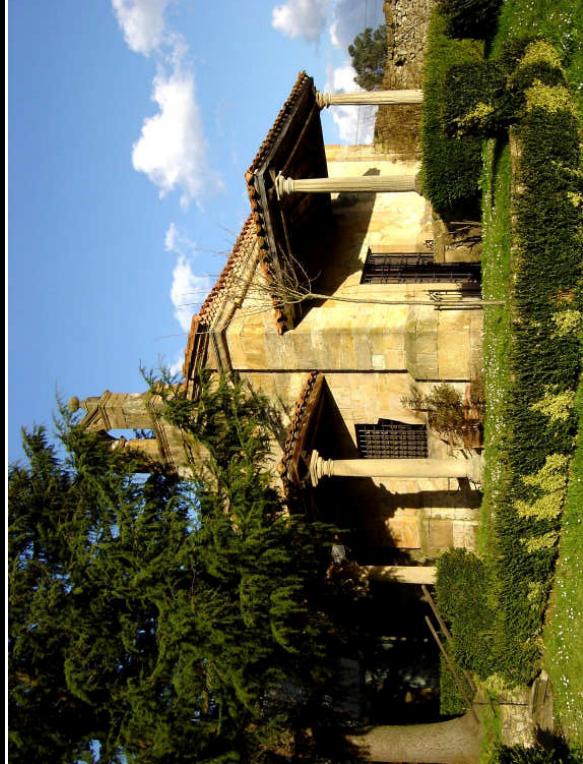
ACEPTABLE <input type="checkbox"/>	ESTRUCTURAS VERT: <input type="checkbox"/>	B HUECOS: <input checked="" type="checkbox"/>	B
DEFICIENTE <input type="checkbox"/>	CUBIERTAS: <input type="checkbox"/>	A ACABADOS INTERIORES <input checked="" type="checkbox"/>	
RUINA <input type="checkbox"/>	FACHADAS: <input type="checkbox"/>	A INSTALACIONES: <input checked="" type="checkbox"/>	A
DESCRIPCIÓN TIPOLÓGICA:			
<p>Capilla exenta de la Casa de los Camino, situada al suroeste de la casa, frente a la fachada principal</p> <p>De pequeñas dimensiones, planta rectangular, cubierta a cuatro aguas, espadaña, doble pórtico sostenido con columnas sobre murete de piedra; ventanas abocinadas. En el inferior conserva retablo barroco en regular conservación, y epígrafe.</p>

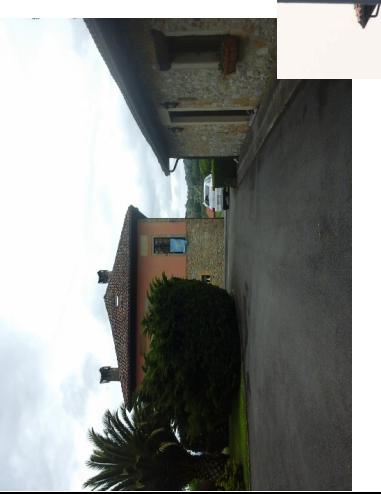
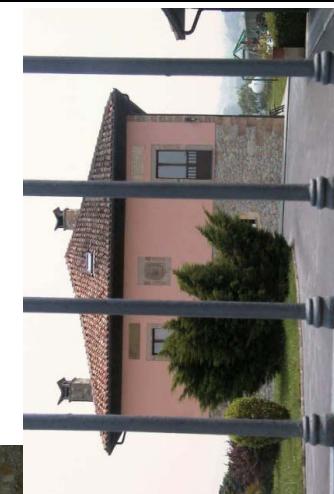
Ruina	FACHADAS:	A INSTALACIONES:	A Inadecuado:			
DESCRIPCIÓN:							
<p>Palacio rural de estructura dispersa: cuerpo principal, noble, y otras dependencias auxiliares destinadas a viviendas de colonos, cuadras, hórreo, etc. Casona de planta rectangular y dos pisos, con vanos rectangulares lisos. En la parte posterior presenta un cuerpo añadido, y en la fachada este un pequeño cuerpo a modo de galería con balcones. En la fachada principal, orientada al mediodía, gran puerta de acceso, centrada y flanqueada por ventanas enrejadas; en el piso superior balcones. En el interior una estancia central permite la comunicación con el resto de las dependencias, y una escalera sirve para el acceso al piso superior. Conserva capilla exenta, construida de mampostería vista y abierta al camino: de planta rectangular, dividida en dos tramos (cuerpo y portico), con cubierta a cuatro vertientes yespadaña; cabecera abovedada y portico con cubierta de madera y cerrado por murete.</p>

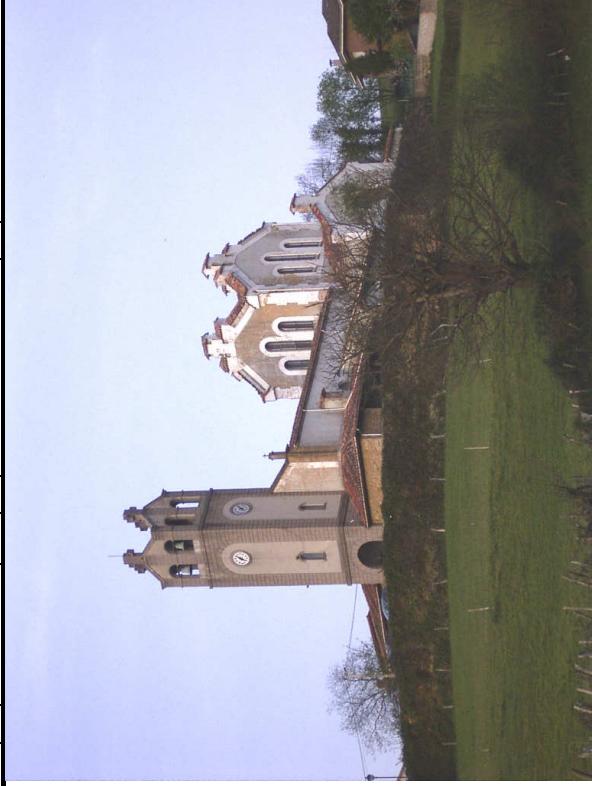
ACEPTABLE	<input checked="" type="checkbox"/> ESTRUCTURAS VERT:	<input checked="" type="checkbox"/> HUECOS:	<input checked="" type="checkbox"/> B	<input type="checkbox"/>		
	DEFICIENTE	<input type="checkbox"/> SECTORES:	<input checked="" type="checkbox"/> ACABADOS INTERIORES	<input type="checkbox"/>	<input type="checkbox"/>		
	RUINA	<input type="checkbox"/> FACHADAS:	<input checked="" type="checkbox"/> INSTALACIONES:	<input checked="" type="checkbox"/> B	<input type="checkbox"/>		
					<input type="checkbox"/> CUBIERTAS: Teja curva; azulejo		
		AUTOR:		<input type="checkbox"/> ACTUAL	<input type="checkbox"/> SOUS		
DESCRIPCIÓN TIPOLÓGICA: Planta de cruz latina, nave de amplias dimensiones, cubierta con crucería, contrafuertes marcados al exterior y pórtico, elementos propios de la tradición popular, y de un edificio religioso del siglo XVII-XVIII. La torre, el extraño cimborrio sobre el crucero, de estructura cuadrada y complicados remates, y el templete de factura modernista que remata un pequeño cuerpo adosado a la cabecera, son obra de principios del siglo XX. La torre se sitúa en la fachada: articulada en tres pisos, el primero con triple puerta en arco; el en segundo se sitúa el reloj; el tercero rematado con una triple cruz sobre él campanario. Adosada a la cabecera se encuentra la capilla funeraria de los Marqueses de Canillejas, de factura modernista, el tambor es de cemento, combinando varios de distintos tamaños separados por pilastres adosadas; sobre ellas se encuentran molduras semicirculares en donde se colocan elementos decorativos zoomórficos (águilas); rematada con cúpula recubierta de azulejos de colores rojo y negro y corona.

EMPLAZAMIENTO	DOCUMENTACIÓN (Planos, fotografías)	
	 Hoja 1:25.000 LOCALIZACIÓN GEOGRÁFICA X: 285.134.44 ; Y: 4.804.723.25 AUTOR FICHA: Fructuoso Díaz García FECHA: Julio de 2007 REVISADA: FECHA:	 Hoja 29- IV NOTICIAS HISTÓRICAS: INTERVENCIONES: En 1864 se ensancha y cierra de pared el campo de la iglesia. En 1870 se construye desde los cimientos toda la fachada principal con la espadaña y parte de los muros laterales hasta el primer arco, incluidas las dos puertas, principal y lateral; se renovó toda la cubierta; se abovedó de madera a tribuna y la escalera para subir a ella. El plano, revisión y dirección de estas obras se encargó al Maestro D. Mariano Esbri, de Oviedo y las ejecutaron D. Francisco González de Pola de Siero y D. Francisco Cabeza, de Valdesoto. El cementerio se amplía en 1900 y se cambia de lugar en 1918. En 1912 se construyó desde cimientos el crucero con sus tres capillas, mayor y laterales, demoliendo al efecto el antiguo presbiterio; las sacristías se construyen también desde los cimientos; se construyen retablos para las capillas, y un confesionario; se pavimenta la parte vieja de la iglesia; se abren dos ventanas de medio ojo de buey para dar luz al coro y al fondo de la iglesia; reparaciones en el pórtico; muros y alcantarillas para conducir aguas. Restaurada tras la Guerra Civil

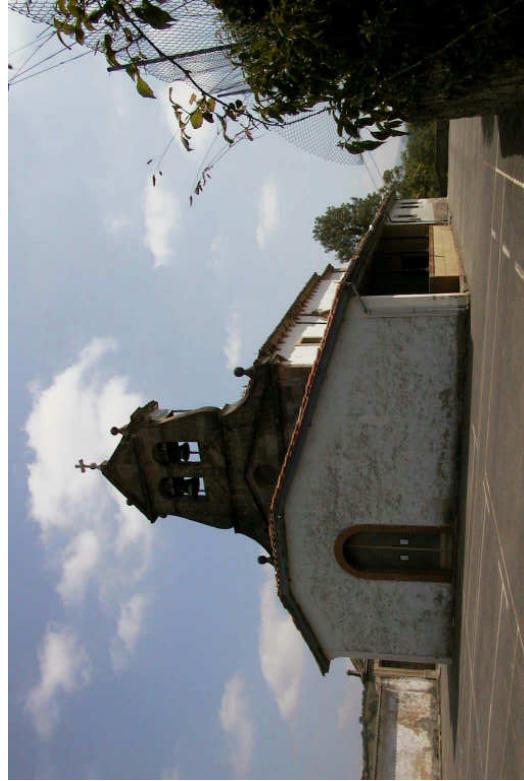
DESCRIPCIÓN TIPOLÓGICA: Iglesia parroquial de medianas dimensiones, de nave única, con cabecera cuadrada, y pórtico y sacristía al sur, de origen medieval, pero con importantes reformas realizadas en el siglo XVII. Destaca la portada oeste: triple arco apuntado de variada ornamentación; el guardapolvos utiliza motivos de semicírculos enfilados y escaso resalte; la arquivolta exterior se soluciona con grueso bocálon y zigzag en la roscia y el intradós, la central muestra decoración en forma de herradura (siguiendo un esquema aplicado en San Isidoro de León, Santa María del Mercado de Benavente y San Antolín de Bedón, en Llanes), y la interior molduras de grueso desarrollo enmarcando motivos geométrizados de difícil interpretación; todo ello se apoya sobre una línea de impostas de listel sogueado y círculos inferiores con motivos florales en su interior, de similar tratamiento en ambas jambas; tres capiteles a cada lado, sobre fustes rectos entre cojinetes y bases simples decoradas con semicírculos enfilados completan el conjunto de la portada; los capiteles tienen forma cónica con largo desarrollo, predominando los temas figurativos en su ornamentación. Los exteriores repiten el motivo de dos pájaros afrontados sobre hojas de grueso relieve; también los centrales tienen un tratamiento similar, en este caso con labor de entrelazo, flores, espirales y piñas; resaltadas; en el interior del lado derecho aparece una esfinge y un demonio, mientras que el de la izquierda muestra dos figuras antropomórficas sosteniendo un extraño ser. En el interior: el arco del trunfo es de doble vuelta con arquivoltas lisas, y abocinado hacia la nave y la cabecera; apoyado sobre tres columnas a cada lado, con capiteles de factura tosca y acentuada geometrización; predominan los motivos vegetales (hojas palmeadas) con espirales y entrelazo, además de una figura humana muy simple.

INTERVENCIONES:	<p>Reedificación de la capilla mayor llevada a cabo en 1757 por el párroco don Juan Alonso Castrosoín con las limosnas aportadas por los vecinos; en este momento debió ensancharse también el arco de triunfo para adaptarlo a la mayor amplitud de la cabecera y se elevarían los muros de la nave principal. Se abrirían también nuevos vanos, se colocaría la espadaña, de expresividad barroca y se extendería el pórtico sur.</p> <p>Restaurada en 1879, desapareciendo el panteón de los Argüelles y su sepulcro.</p>	
BIBLIOGRAFIA:	(ver en página anexa)	
	Expte N:
